VIA SANTA ELENA RAMAL 1 Y 2

GOBIERNO AUTÓNOMO DEL ESTADO DE AVILA
UNIDAD DE OBRAS PÚBLICAS

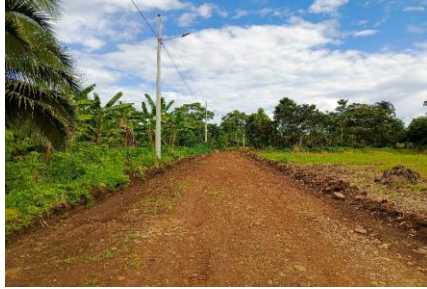
ABS (Km)	+	ABS (M)	DETALLE DE TRABAJOS	VIA	COORDENADA UTM 18 M		RESPALDO FOTOGRAFICO
					X (m E)	Y (m S)	
0	+	0	Limpieza de vegetación en los márgenes de la vía.- Limpieza de cunetas laterales.- rectificación y Reconformación de la vía	STA ELENA RAMAL 1	239427	9918538

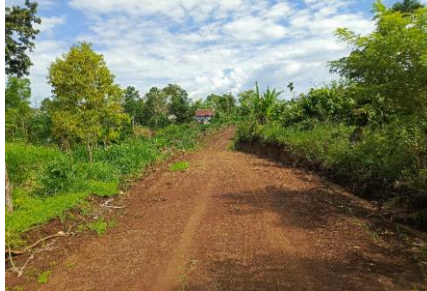
0	+	300	Limpieza de vegetación en los márgenes de la vía.- Limpieza de cunetas laterales.- rectificación y Reconformación de la vía	STA ELENA RAMAL 1	239501	9918232

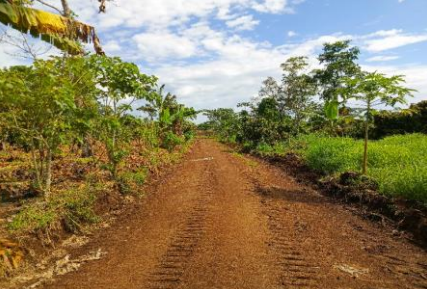
0	+	500	Limpieza de vegetación en los márgenes de la vía.- Limpieza de cunetas laterales.- Reconformación de la vía.- Tendido de lastre en espesores variables (relastrado) en varios tramos de la vía.	STA ELENA RAMAL 1	239498	9918044

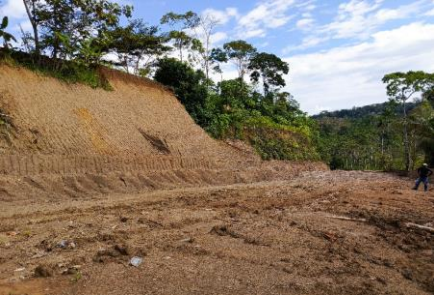
ABS (Km)	+	ABS (M)	DETALLE DE TRABAJOS	VIA	COORDENADA UTM 18 M		RESPALDO FOTOGRAFICO
					X (m E)	Y (m S)	
1	+	800	Limpieza de vegetación en los márgenes de la vía.- Limpieza de cunetas laterales.- Reconformación de la vía.- Tendido de lastre en espesores variables (relastrado) en varios tramos de la vía.	STA ELENA RAMAL 1	239441	9917850

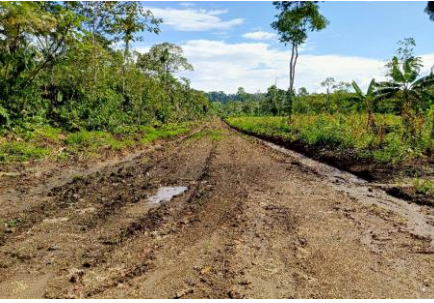
2	+	0	Limpieza de vegetación en los márgenes de la vía.- Limpieza de cunetas laterales.- Reconformación de la vía.- Tendido de lastre en espesores variables (relastrado) en varios tramos de la vía.	STA ELENA RAMAL 1	239371	9917691

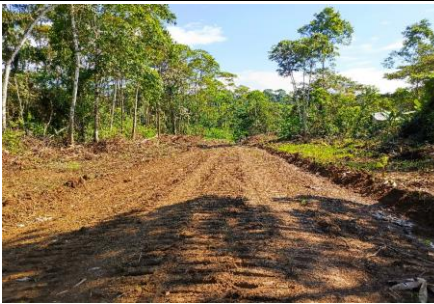
2	+	500	Limpieza de vegetación en los márgenes de la vía.- Limpieza de cunetas laterales.- Reconformación de la vía.- Tendido de lastre en espesores variables (relastrado) en varios tramos de la vía.	STA ELENA RAMAL 1	239083	9917295

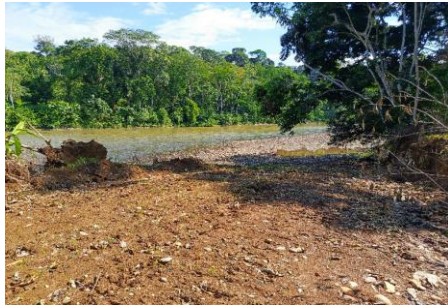
COORDENADA UTM 18 M			
ABS (Km)	ABS (M)	DETALLE DE TRABAJOS	VIA	X (m E)	Y (m S)	RESPALDO FOTOGRAFICO	
2	+	670	Limpieza de vegetación en los márgenes de la vía.- Limpieza de cunetas laterales.- Reconformación de la vía.- Tendido de lastre en espesores variables (relastrado) en varios tramos de la vía.	STA ELENA RAMAL 1	238968	9917193

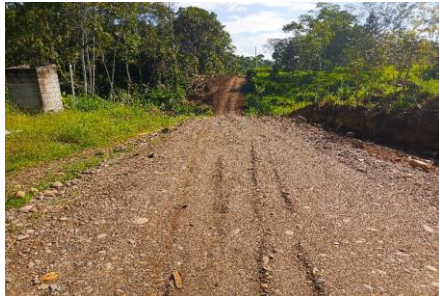
COORDENADA UTM 18 M			
ABS (Km)	ABS (M)	DETALLE DE TRABAJOS	VIA	X (m E)	Y (m S)	RESPALDO FOTOGRAFICO	
0	+	0	Limpieza de vegetación en los márgenes de la vía.- Limpieza de cunetas laterales.- Reconformación de la vía.- Tendido de lastre en espesores variables (relastrado) en varios tramos de la vía.	STA ELENA RAMAL 2	239324	9918698

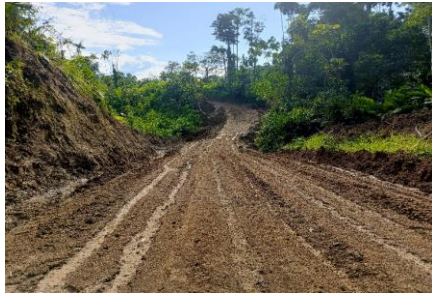
ABS (Km)	ABS (M)	DETALLE DE TRABAJOS	VIA	COORDENADA UTM 18 M		RESPALDO FOTOGRAFICO	
				X (m E)	Y (m S)		
0	+	500	Limpeza de vegetación en los márgenes de la vía.- Limpeza de cunetas laterales.- Reconformación de la vía.- Tendido de lastre en espesores variables (relastrado) en varios tramos de la vía.	STA ELENA RAMAL 2	238938	9918442

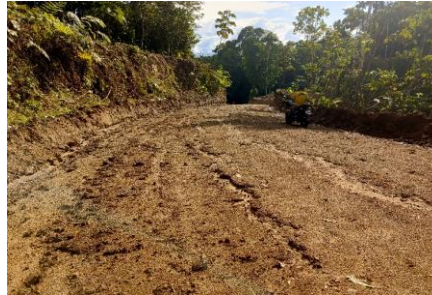
1	+	0	Limpeza de vegetación en los márgenes de la vía.- Limpeza de cunetas laterales.- Reconformación de la vía.- Tendido de lastre en espesores variables (relastrado) en varios tramos de la vía.	STA ELENA RAMAL 2	238571	9918075

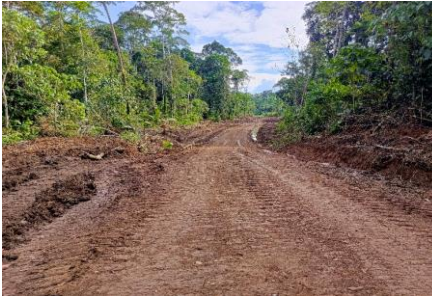
1	+	500	Limpeza de vegetación en los márgenes de la vía.- Limpeza de cunetas laterales.- Reconformación de la vía.- Tendido de lastre en espesores variables (relastrado) en varios tramos de la vía.	STA ELENA RAMAL 2	238210	9917809

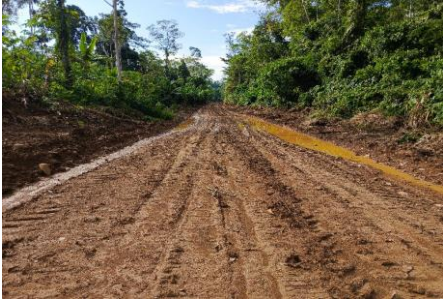
ABS (Km)	+	ABS (M)	DETALLE DE TRABAJOS	VIA	COORDENADA UTM 18 M		RESPALDO FOTOGRAFICO
					X (m E)	Y (m S)	
2	+	0	Limpieza de vegetación en los márgenes de la vía.- Limpieza de cunetas laterales.- Reconfiguración de la vía.- Tendido de lastre en espesores variables (relastrado) en varios tramos de la vía.	STA ELENA RAMAL 2	237845	9917759

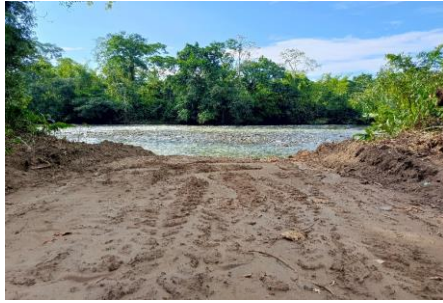
2	+	420	Limpieza de vegetación en los márgenes de la vía.- Limpieza de cunetas laterales.- Reconfiguración de la vía.- Tendido de lastre en espesores variables (relastrado) en varios tramos de la vía.	STA ELENA RAMAL 2	237615	9918087

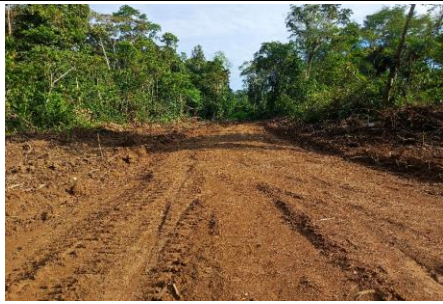
0	+	0	Limpieza de vegetación en los márgenes de la vía.- Limpieza de cunetas laterales.- Reconfiguración de la vía.- Tendido de lastre en espesores variables (relastrado) en varios tramos de la vía.	STA ELENA RAMAL 2, VARIANTE RIO 2	238079	9917692

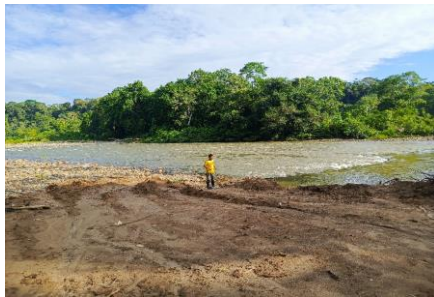
ABS (Km)	ABS (M)	DETALLE DE TRABAJOS	VIA	COORDENADA UTM 18 M		RESPALDO FOTOGRAFICO	
				X (m E)	Y (m S)		
0	+	250	Limpeza de vegetación en los márgenes de la vía.- Limpeza de cunetas laterales.- Reconformación de la vía.- Tendido de lastre en espesores variables (relastrado) en varios tramos de la vía.	STA ELENA RAMAL 2, VARIANTE RIO 2	238248	9917360

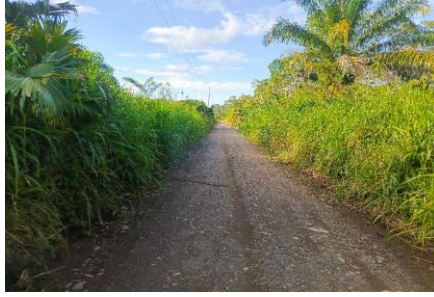
ABS (Km)	ABS (M)	DETALLE DE TRABAJOS	VIA	COORDENADA UTM 18 M		RESPALDO FOTOGRAFICO	
				X (m E)	Y (m S)		
0	+	0	Limpeza de vegetación en los márgenes de la vía.- Limpeza de cunetas laterales.- Reconformación de la vía.- Tendido de lastre en espesores variables (relastrado) en varios tramos de la vía.	STA ELENA VIA ACCESO	239266	9919408

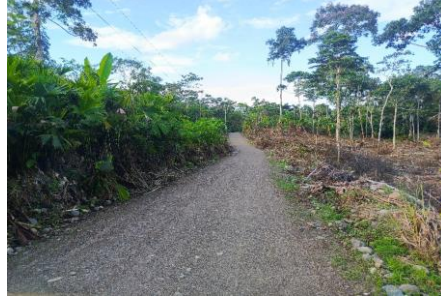
0	+	500	Limpeza de vegetación en los márgenes de la vía.- Limpeza de cunetas laterales.- Reconformación de la vía.- Tendido de lastre en espesores variables (relastrado) en varios tramos de la vía.	STA ELENA VIA ACCESO	239306	9920036

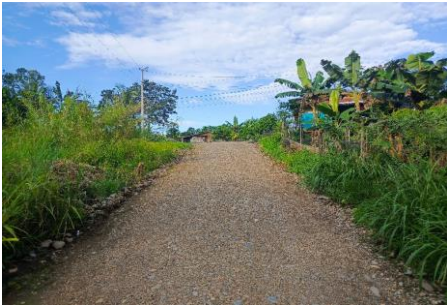
ABS (Km)	ABS (M)	DETALLE DE TRABAJOS	VIA	COORDENADA UTM 18 M		RESPALDO FOTOGRAFICO	
				X (m E)	Y (m S)		
1	+	0	Limpeza de vegetación en los márgenes de la vía.- Limpeza de cunetas laterales.- Reconformación de la vía.- Tendido de lastre en espesores variables (relastrado) en varios tramos de la vía.	STA ELENA VIA ACCESO	239399	9920204

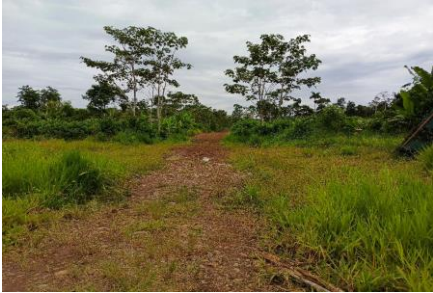
ABSCISADO (Km)	ABS (M)	DETALLE DE TRABAJOS	VIA	COORDENADA UTM 18 M		RESPALDO FOTOGRAFICO	
				X (m E)	Y (m S)		
0	###						
0	+	0	Limpeza de vegetación en los márgenes de la vía.- Limpeza de cunetas laterales.- Reconformación de la vía.- Tendido de lastre en espesores variables (relastrado) en varios tramos de la vía.	VIA 30 MAYO	245766	9916425

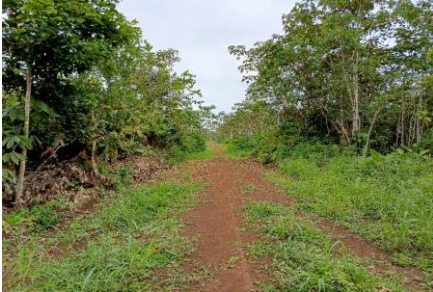
0	+	500	Limpeza de vegetación en los márgenes de la vía.- Limpeza de cunetas laterales.- Reconformación de la vía.- Tendido de lastre en espesores variables (relastrado) en varios tramos de la vía.	VIA 30 MAYO	245289	9916622

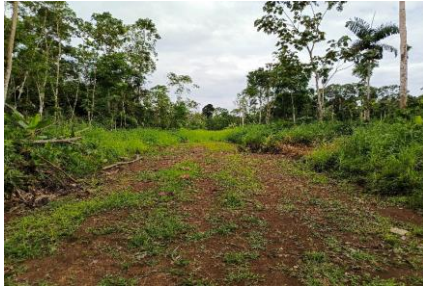
COORDENADA UTM 18 M			
ABS (Km)	ABS (M)	DETALLE DE TRABAJOS	VIA	X (m E)	Y (m S)	RESPALDO FOTOGRAFICO	
1	+	0	Limpeza de vegetación en los márgenes de la vía.- Limpeza de cunetas laterales.- Reconformación de la vía.- Tendido de lastre en espesores variables (relastrado) en varios tramos de la vía.	VIA 30 MAYO	244840	9916809

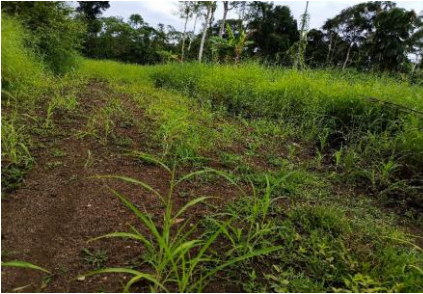
1	+	230	Limpeza de vegetación en los márgenes de la vía.- Limpeza de cunetas laterales.- Reconformación de la vía.- Tendido de lastre en espesores variables (relastrado) en varios tramos de la vía.	VIA 30 MAYO	244707	9916870

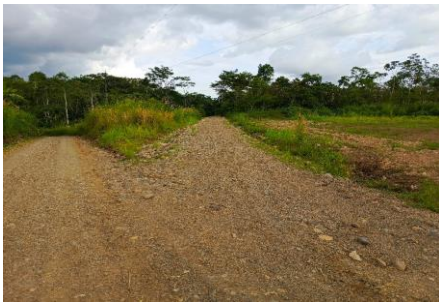
ABS (Km)	+	ABS (M)	DETALLE DE TRABAJOS	VIA	COORDENADA UTM 18 M		RESPALDO FOTOGRAFICO
					X (m E)	Y (m S)	
0	+	0	Limpieza de vegetación en los márgenes de la vía.- Limpieza de cunetas laterales.- Reconfiguración de la vía.- Tendido de lastre en espesores variables (relastrado) en varios tramos de la vía.	VIA PACO COCHA	247534	9916430

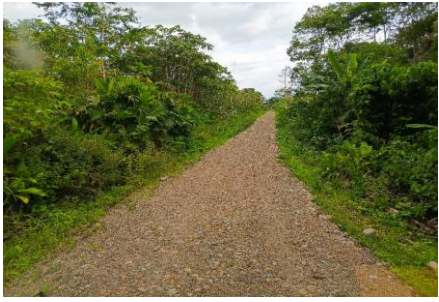
0	+	500	Limpieza de vegetación en los márgenes de la vía.- Limpieza de cunetas laterales.- Reconfiguración de la vía.- Tendido de lastre en espesores variables (relastrado) en varios tramos de la vía.	VIA PACO COCHA	247784	9915981

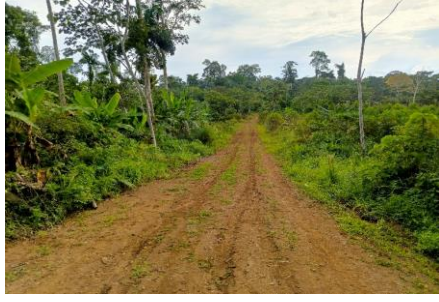
1	+	0	Limpieza de vegetación en los márgenes de la vía.- Limpieza de cunetas laterales.- Reconfiguración de la vía.- Tendido de lastre en espesores variables (relastrado) en varios tramos de la vía.	VIA PACO COCHA	247780	9915518

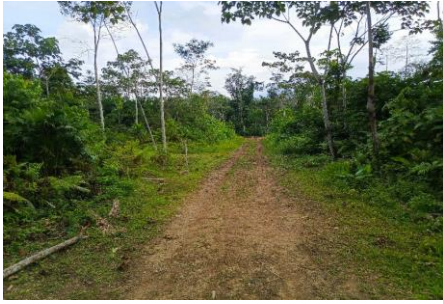
ABS (Km)	ABS (M)	DETALLE DE TRABAJOS	VIA	COORDENADA UTM 18 M		RESPALDO FOTOGRAFICO	
				X (m E)	Y (m S)		
1	+	500	Limpeza de vegetación en los márgenes de la vía.- Limpeza de cunetas laterales.- Reconfiguración de la vía.- Tendido de lastre en espesores variables (relastrado) en varios tramos de la vía.	VIA PACO COCHA	247591	9915128

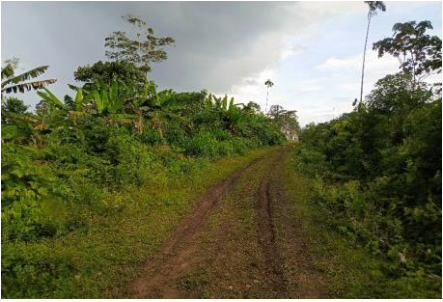
2	+	0	Limpeza de vegetación en los márgenes de la vía.- Limpeza de cunetas laterales.- Reconfiguración de la vía.- Tendido de lastre en espesores variables (relastrado) en varios tramos de la vía.	VIA PACO COCHA	247940	9914855

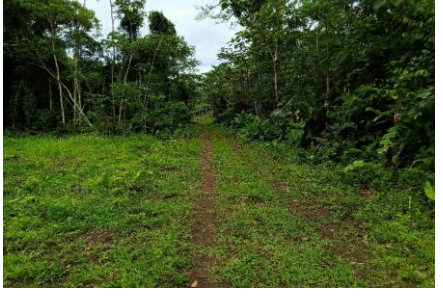
2	+	500	Limpeza de vegetación en los márgenes de la vía.- Limpeza de cunetas laterales.- Reconfiguración de la vía.- Tendido de lastre en espesores variables (relastrado) en varios tramos de la vía.	VIA PACO COCHA

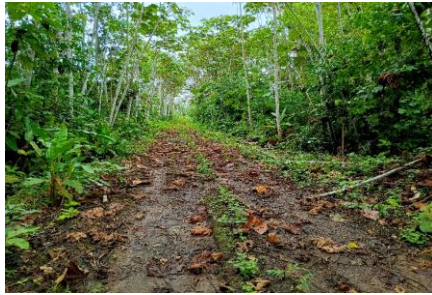
COORDENADA UTM 18 M			
ABS (Km)	ABS (M)	DETALLE DE TRABAJOS	VIA	X (m E)	Y (m S)	RESPALDO FOTOGRAFICO	
3	+	0	<p>Limpieza de vegetación en los márgenes de la vía.- Limpieza de cunetas laterales.- Reconformación de la vía.- Tendido de lastre en espesores variables (relastrado) en varios tramos de la vía.</p>	VIA PACO COCHA

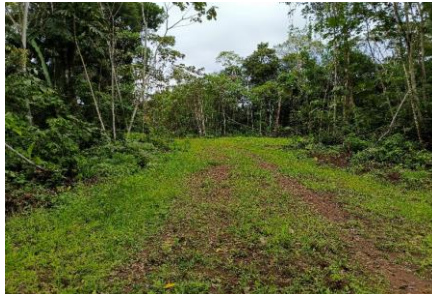
3	+	600	<p>Limpieza de vegetación en los márgenes de la vía.- Limpieza de cunetas laterales.- Reconformación de la vía.- Tendido de lastre en espesores variables (relastrado) en varios tramos de la vía.</p>	VIA PACO COCHA

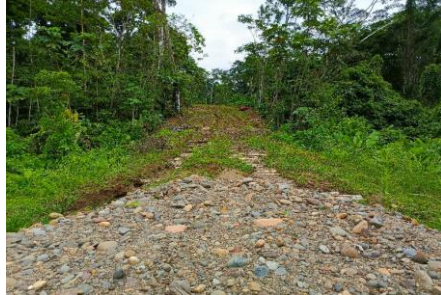
3	+	940	<p>Limpieza de vegetación en los márgenes de la vía.- Limpieza de cunetas laterales.- Reconformación de la vía.- Tendido de lastre en espesores variables (relastrado) en varios tramos de la vía.</p>	VIA PACO COCHA

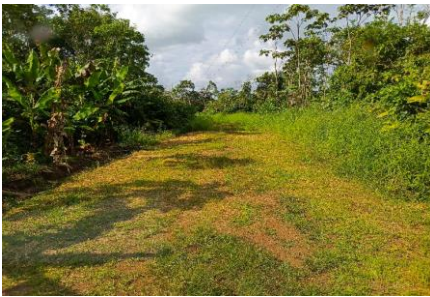
ABS (Km)	+	ABS (M)	DETALLE DE TRABAJOS	VIA	COORDENADA UTM 18 M		RESPALDO FOTOGRAFICO
					X (m E)	Y (m S)	
1	+	0	Limpieza de vegetación en los márgenes de la vía.- Limpieza de cunetas laterales.- Reconfiguración de la vía.- Tendido de lastre en espesores variables (relastrado) en varios tramos de la vía.	VIA SAN VICENTE	246697	9929155

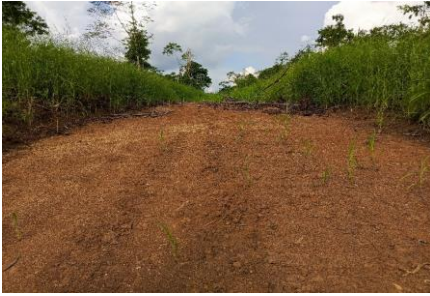
1	+	500	Limpieza de vegetación en los márgenes de la vía.- Limpieza de cunetas laterales.- Reconfiguración de la vía.- Tendido de lastre en espesores variables (relastrado) en varios tramos de la vía.	VIA SAN VICENTE	247030	9920393

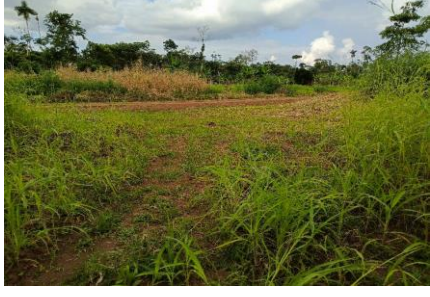
710	+	710	Limpieza de vegetación en los márgenes de la vía.- Limpieza de cunetas laterales.- Reconfiguración de la vía.- Tendido de lastre en espesores variables (relastrado) en varios tramos de la vía.	VIA SAN VICENTE	247238	9920508

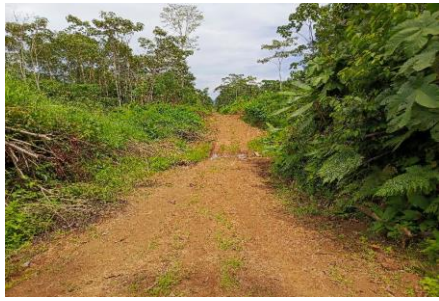
ABS (Km)	+	ABS (M)	DETALLE DE TRABAJOS	VIA	COORDENADA UTM 18 M		RESPALDO FOTOGRAFICO
					X (m E)	Y (m S)	
1	+	0	Limpieza de vegetación en los márgenes de la vía.- Limpieza de cunetas laterales.- Reconfiguración de la vía.- Tendido de lastre en espesores variables (relastrado) en varios tramos de la vía.	VIA SAN LUIS	245264	9917431

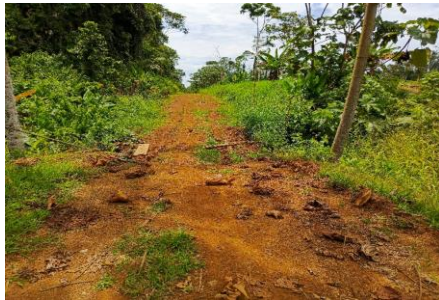
1	+	500	Limpieza de vegetación en los márgenes de la vía.- Limpieza de cunetas laterales.- Reconfiguración de la vía.- Tendido de lastre en espesores variables (relastrado) en varios tramos de la vía.	VIA SAN LUIS	244891	9917601

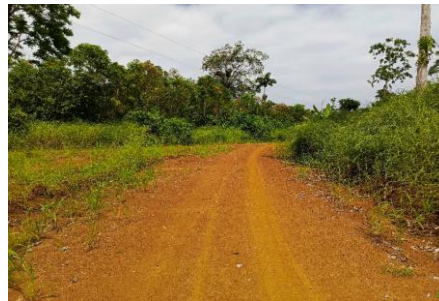
2	+	0	Limpieza de vegetación en los márgenes de la vía.- Limpieza de cunetas laterales.- Reconfiguración de la vía.- Tendido de lastre en espesores variables (relastrado) en varios tramos de la vía.	VIA SAN LUIS	244330	9917820

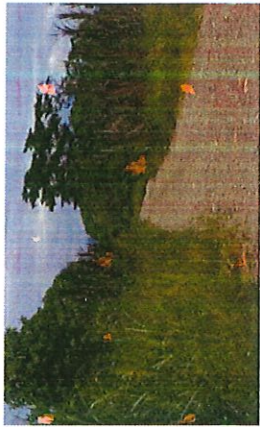
COORDENADA UTM 18 M						
ABS (Km)	ABS (M)	DETALLE DE TRABAJOS	VIA	X (m E)	Y (m S)	RESPALDO FOTOGRAFICO
2	+ 670	<p>Limpieza de vegetación en los márgenes de la vía.- Limpieza de cunetas laterales.- Reconformación de la vía.- Tendido de lastre en espesores variables (relastrado) en varios tramos de la vía.</p>	VIA SAN LUIS	243727	9918081
